À Companhia Espírito-santense de Saneamento - (CESAN)

OFÍCIO: 1066/2025.

INDICAÇÃO Nº __ 2025

O Centro Municipal de Educação Infantil (CMEI) Lídia Rocha Feitosa, localizado na Rua Afonso Sarlo, nº 63, no bairro Jesus Nazareth, em Vitória, vem enfrentando, há vários meses, problemas de infiltração na parede situada ao lado da escadaria que conecta a parte baixa do bairro (Rua Afonso Sarlo) à parte alta (Rua Boa Vista).

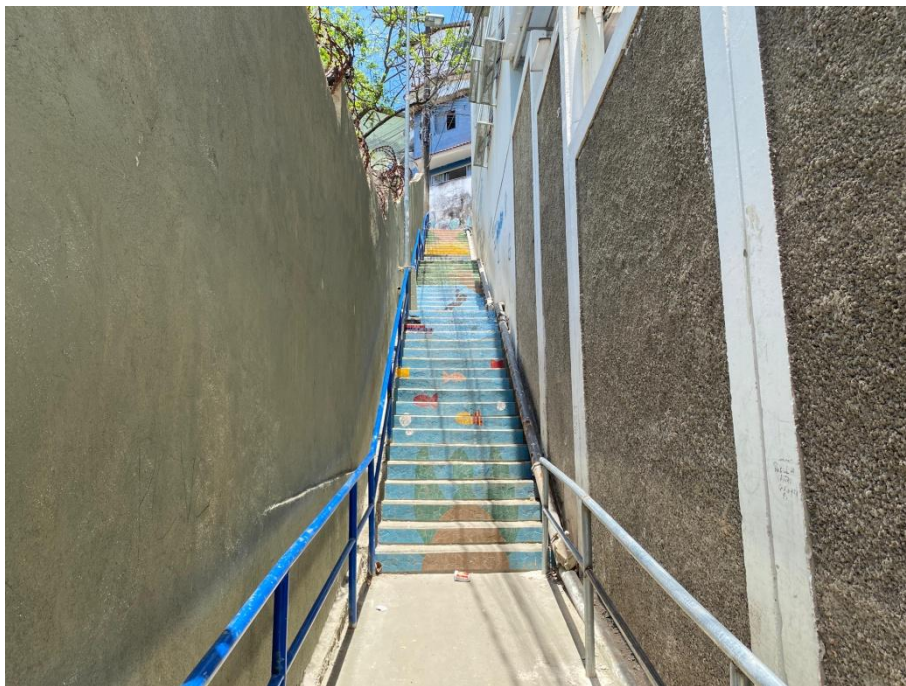
Escadaria ao lado do CMEI Lídia Rocha Feitosa no bairro Jesus Nazareth.

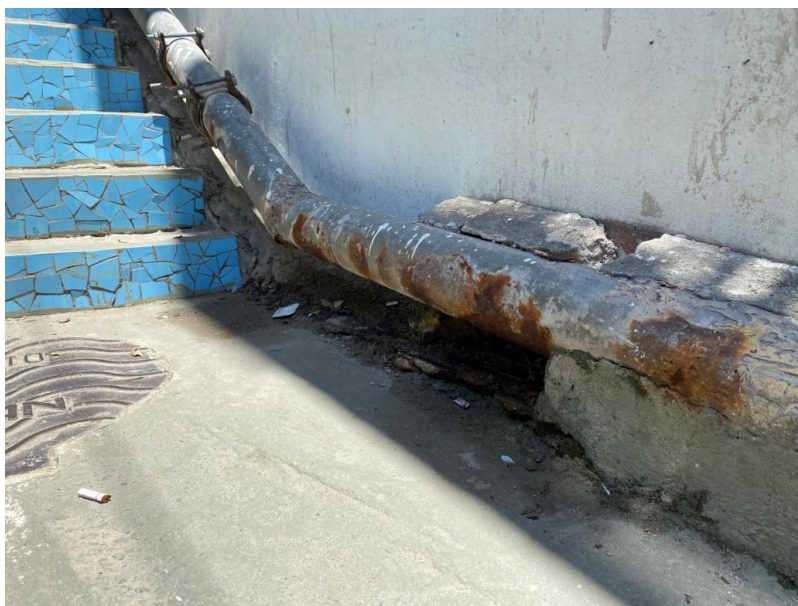
Constatou-se que, ao longo da referida escadaria, passa um cano metálico com aproximadamente 21 metros de extensão, responsável pelo abastecimento das residências localizadas na parte alta do bairro. A tubulação encontra-se em avançado estado de deterioração, apresentando vazamentos visíveis em diversos pontos. Moradores relataram que, no início da manhã, os vazamentos se intensificam e tornam-se mais evidentes, justamente no período em que ocorre o bombeamento para a parte alta. Ressalta-se que o ponto de vazamento coincide com a área afetada pela infiltração no CMEI Lídia Rocha Feitosa.

Ponto mais crítico de vazamento.

Entretanto, não basta realizar apenas o tratamento interno da área infiltrada sem a eliminação da causa primária, sob risco de recorrência do problema. Assim, torna-se imprescindível a substituição da tubulação deteriorada, medida necessária para solucionar de forma definitiva os vazamentos identificados e impedir novos danos à edificação.

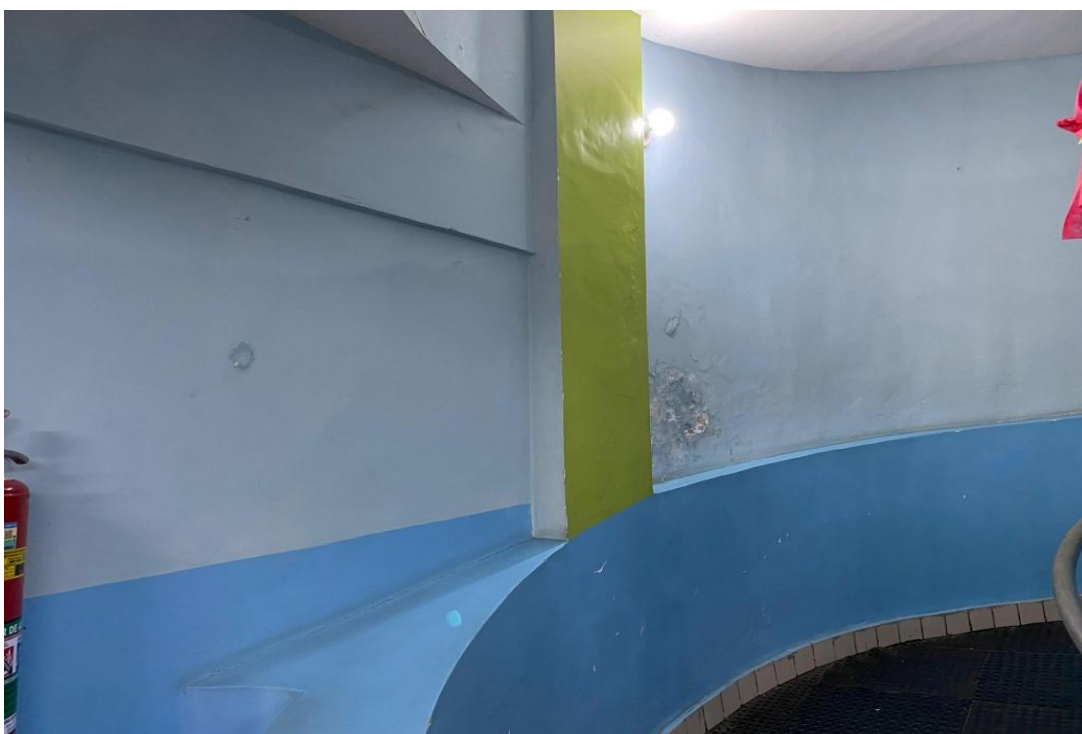
A correção dessa infiltração é de extrema importância, pois pode ocasionar patologias na edificação, comprometendo a estrutura, os elementos de vedação e as instalações elétricas, além de favorecer o surgimento e agravamento de doenças respiratórias, como alergias, irritações e crises asmáticas. Considerando tratar-se de um Centro de Educação Infantil, a necessidade de

Infiltração próxima à elementos estruturais (pilar e viga) e instalações elétricas.
