INDICAÇÃO N°..... /2026

PREFEITURA MUNICIPAL DE VITÓRIA
SECRETARIA DE OBRAS
COORDENADORIA MUNICIPAL DE PROTEÇÃO E DEFESA CIVIL
RELATÓRIO TÉCNICO DE VISTORIA

Nº: 631/2025

DATA: 10/10/2025

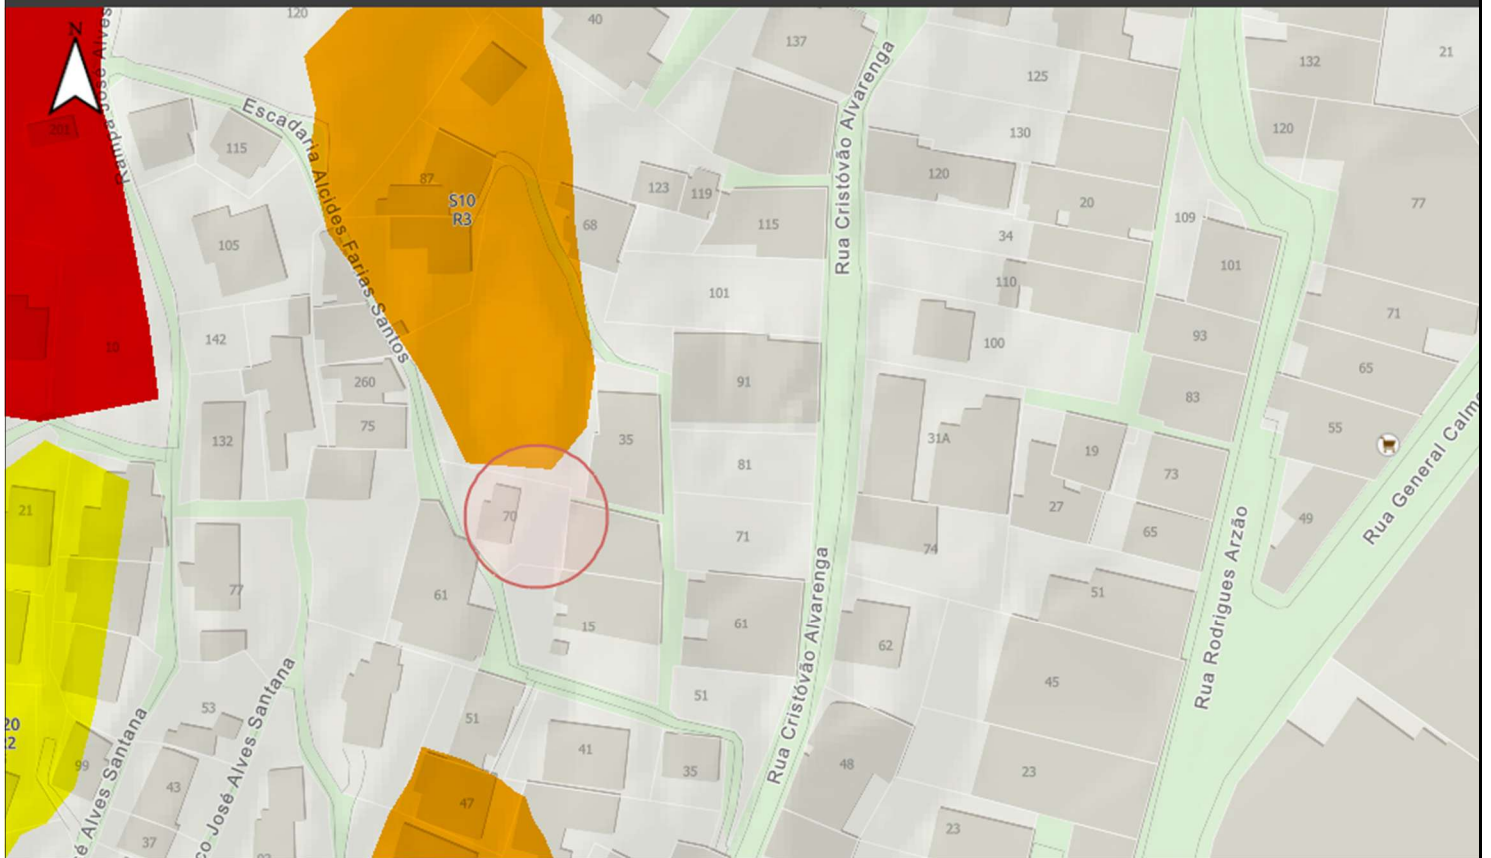
Conforme informações contidas no Plano Municipal de Redução de Risco (PMRR) de Vitória 2014-2016, o local avaliado **está situado próximo** à área classificada como de risco R3 (ALTO), setor S10, do bairro Forte São João.

Figura 3. Local vistoriado muito próximo ao setor S10 de risco R3 (alto).

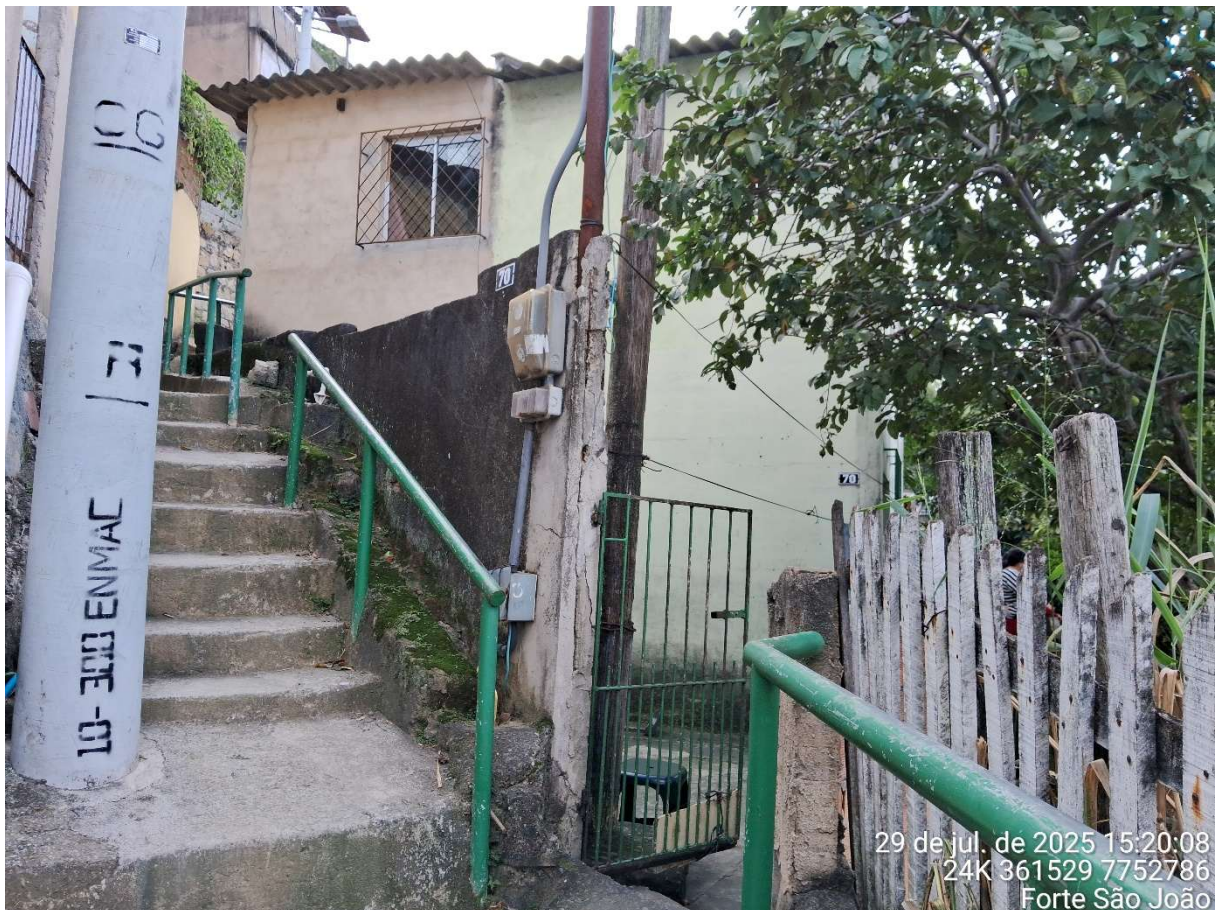
Imagem 1. Fachada do imóvel do Antônio Gatti.

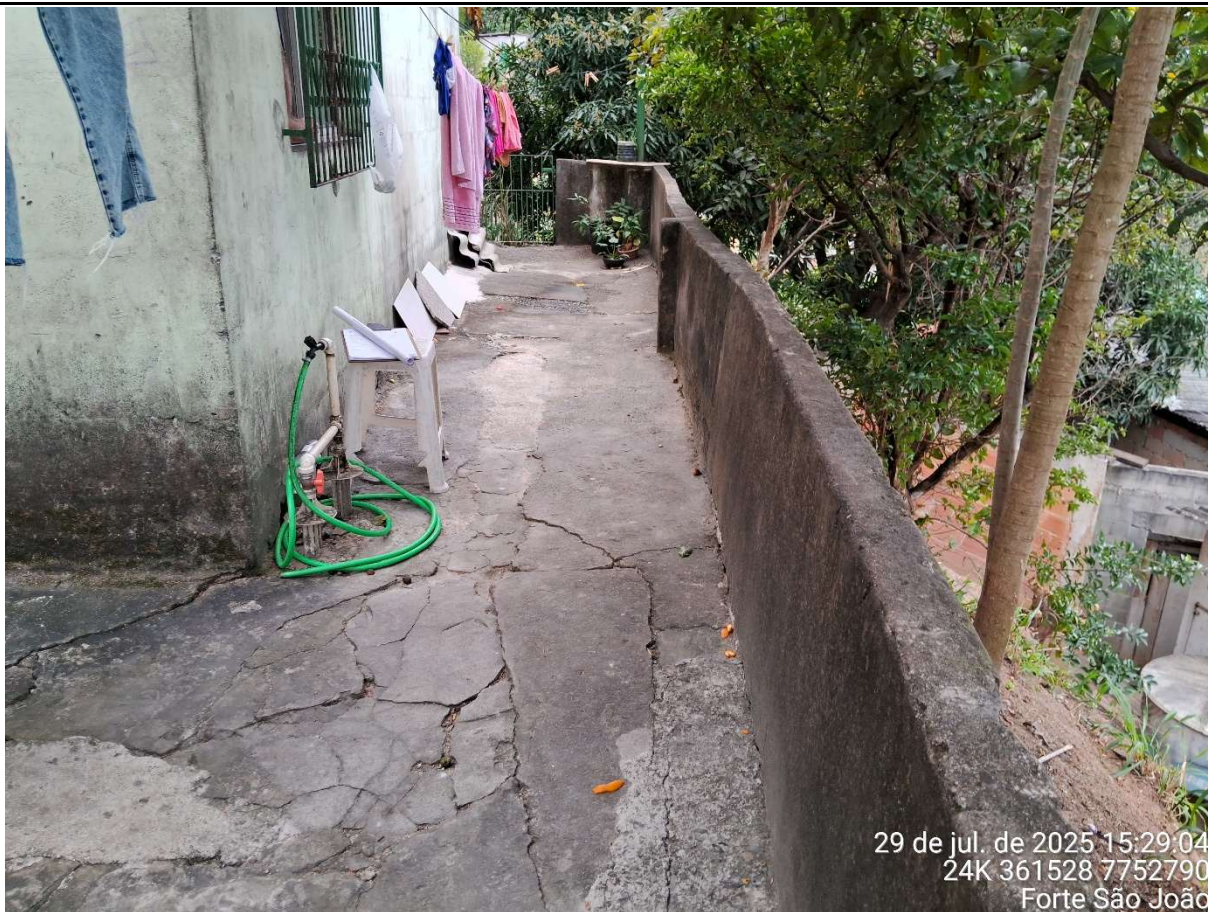
No imóvel do Sr. Antônio Gatti (cota superior), observou-se considerável deformação e desaprumo no muro de alvenaria. O muro de contenção, em pedra argamassada, encontra-se levemente deformado e a calçada, logo acima, encontra-se danificada. Notou-se que a alvenaria do imóvel (em bloco de concreto), ao lado da calçada, apresenta fissura escalonada (em ângulo de 45°).

Imagem 2. Área de serviço do imóvel do Sr. Antônio Gatti na cota superior. Pode-se notar deformações significativas no muro com desaprumo considerável.

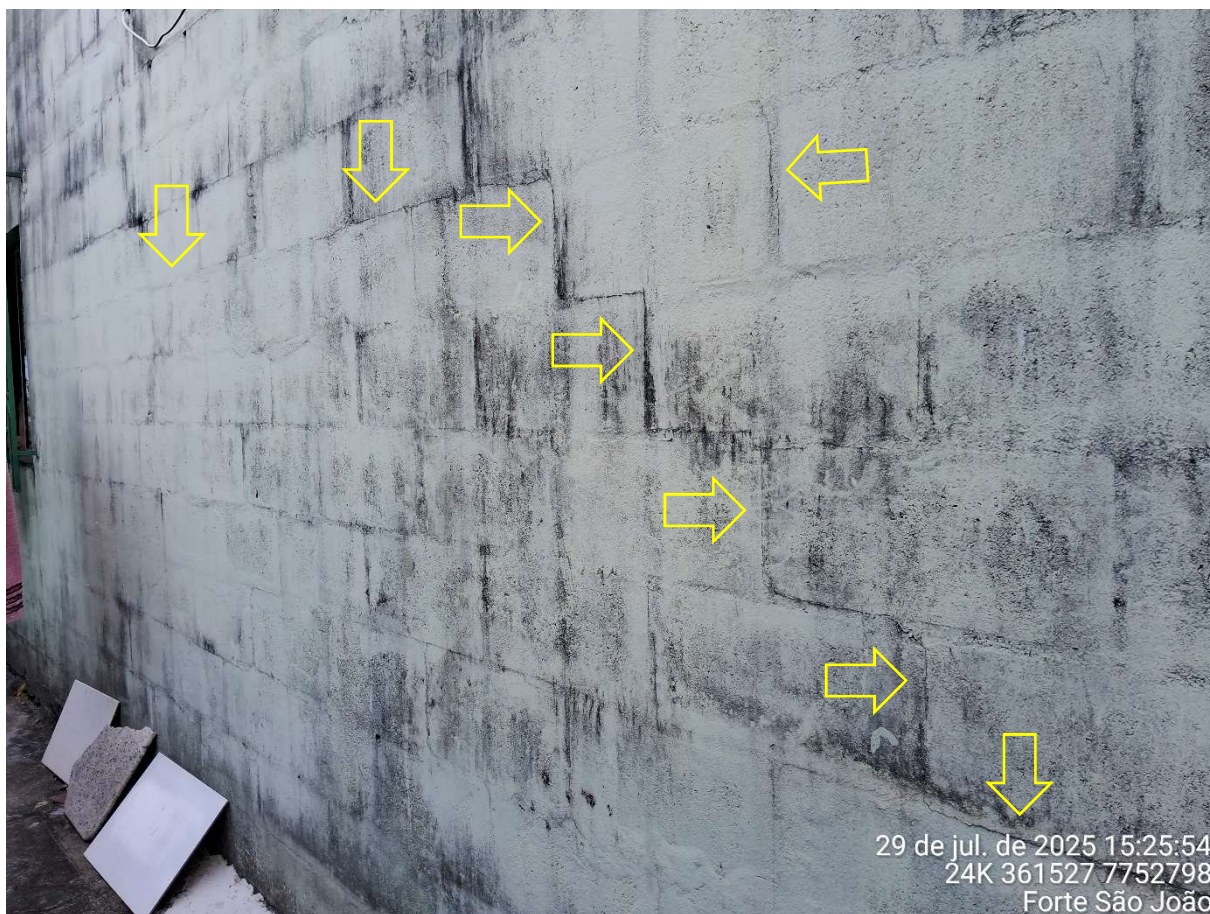
Imagem 3. Pode-se notar o início do surgimento de fissuras escalonadas, seguindo a junta da argamassa de composição da alvenaria de blocos de concreto, em ângulo de 45° e também verticais, indicando possível início de movimentação desta área em específico.

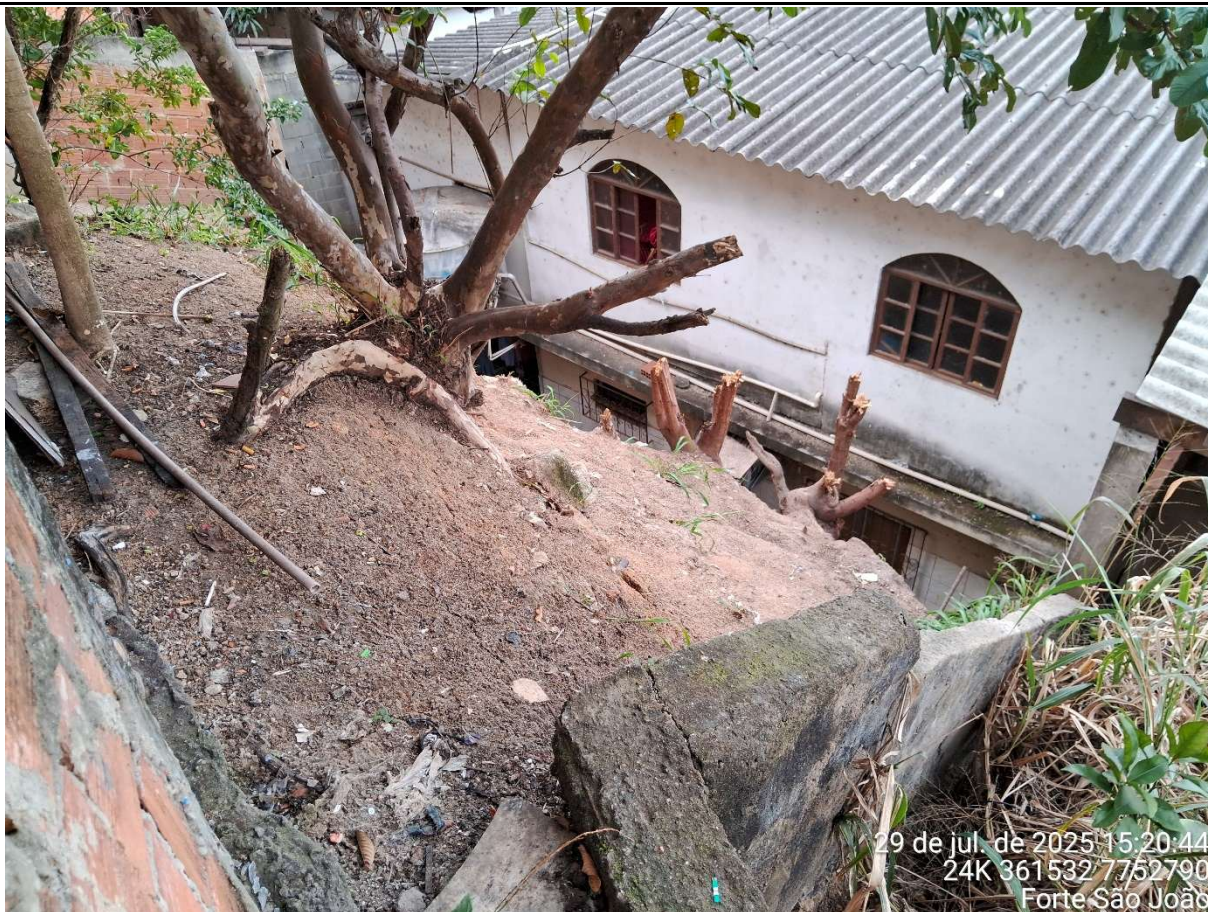
Imagem 4. Vista do talude e fundos do imóvel da Sra. Camila Borges na cota inferior.

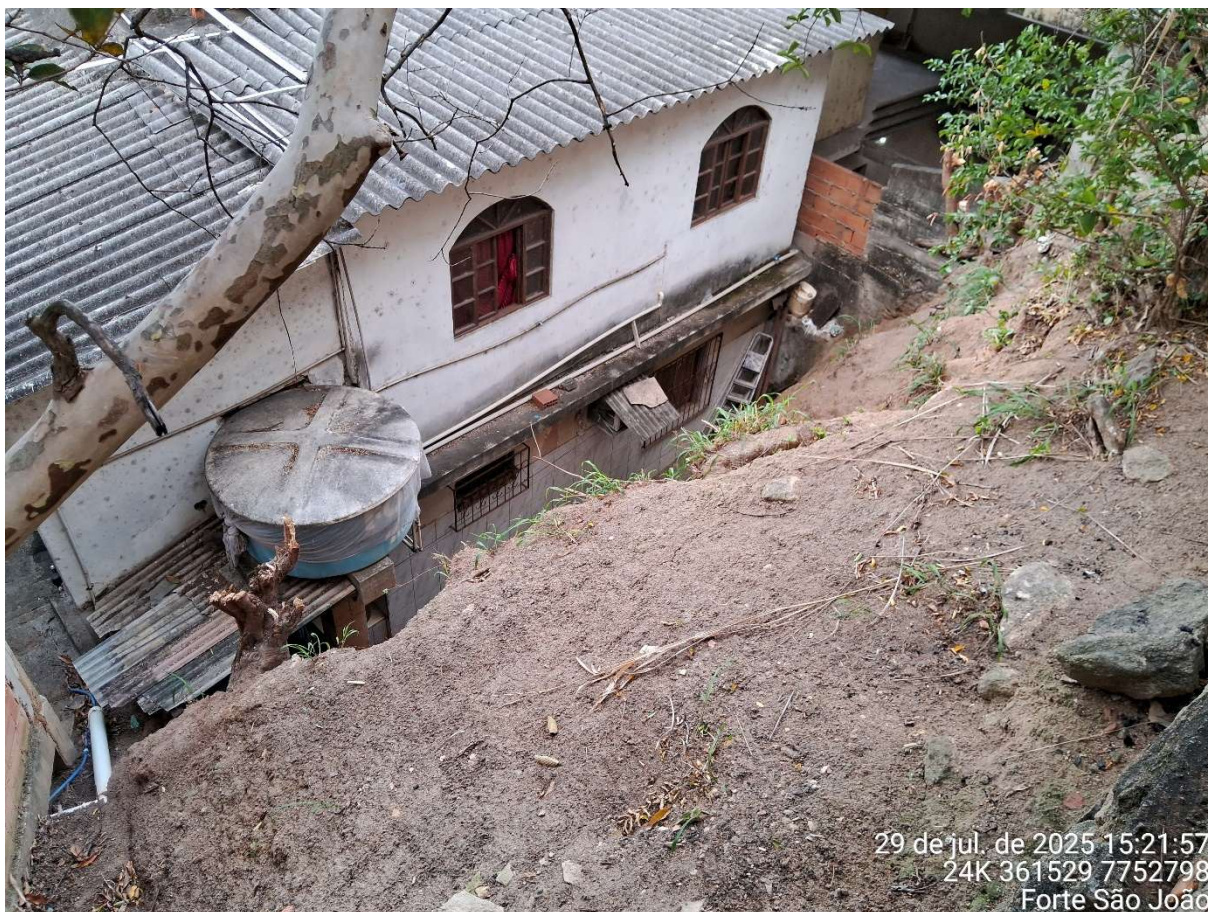
Imagem 5. Vista por outro ângulo do talude e fundos do imóvel na cota inferior.

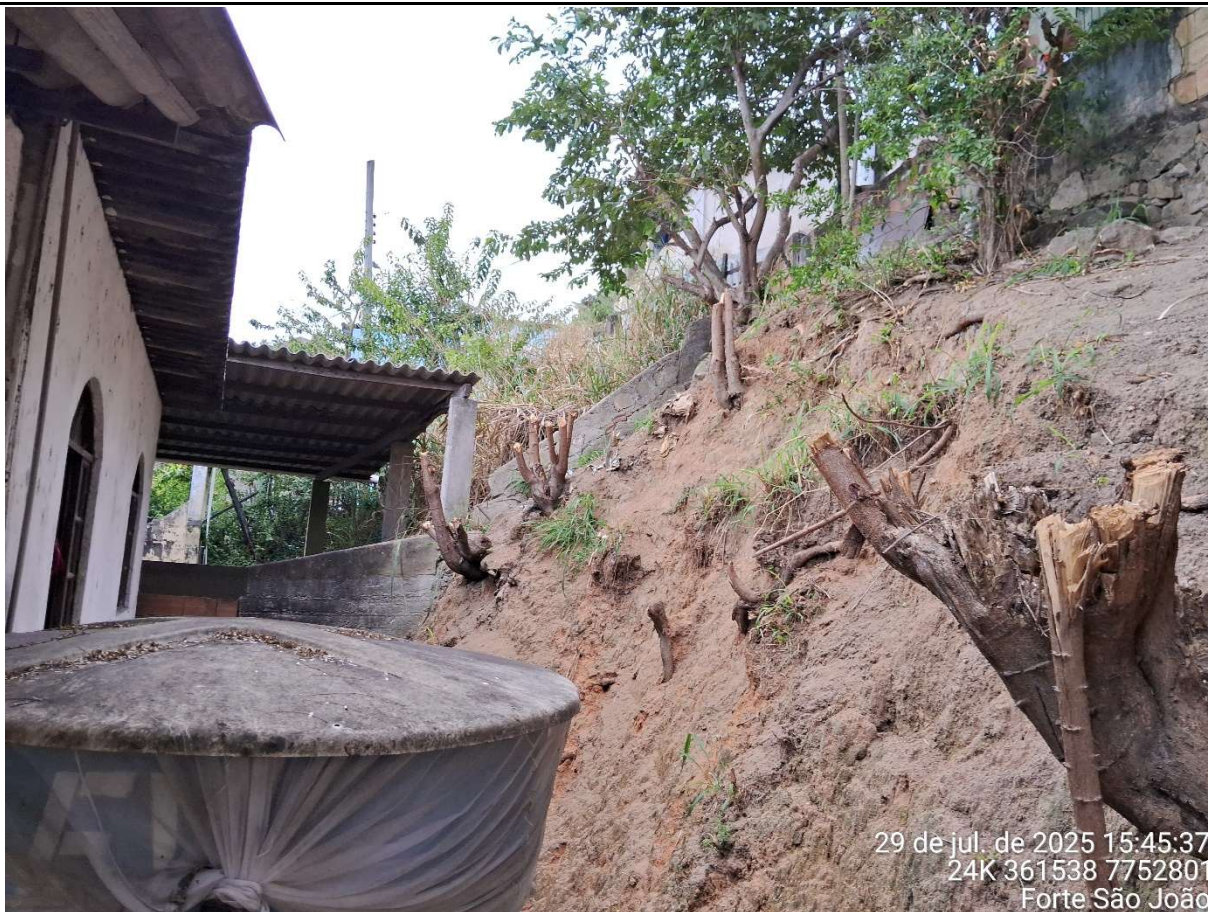
Observou-se durante a vistoria que recentemente foi realizada capina na crista do talude, com supressão da vegetação rasteira e arbustiva, bem como, poda baixa de boa parte dos exemplares arbóreos de médio porte.

Imagem 6. Vista longitudinal do talude com a face desprovida de vegetação.

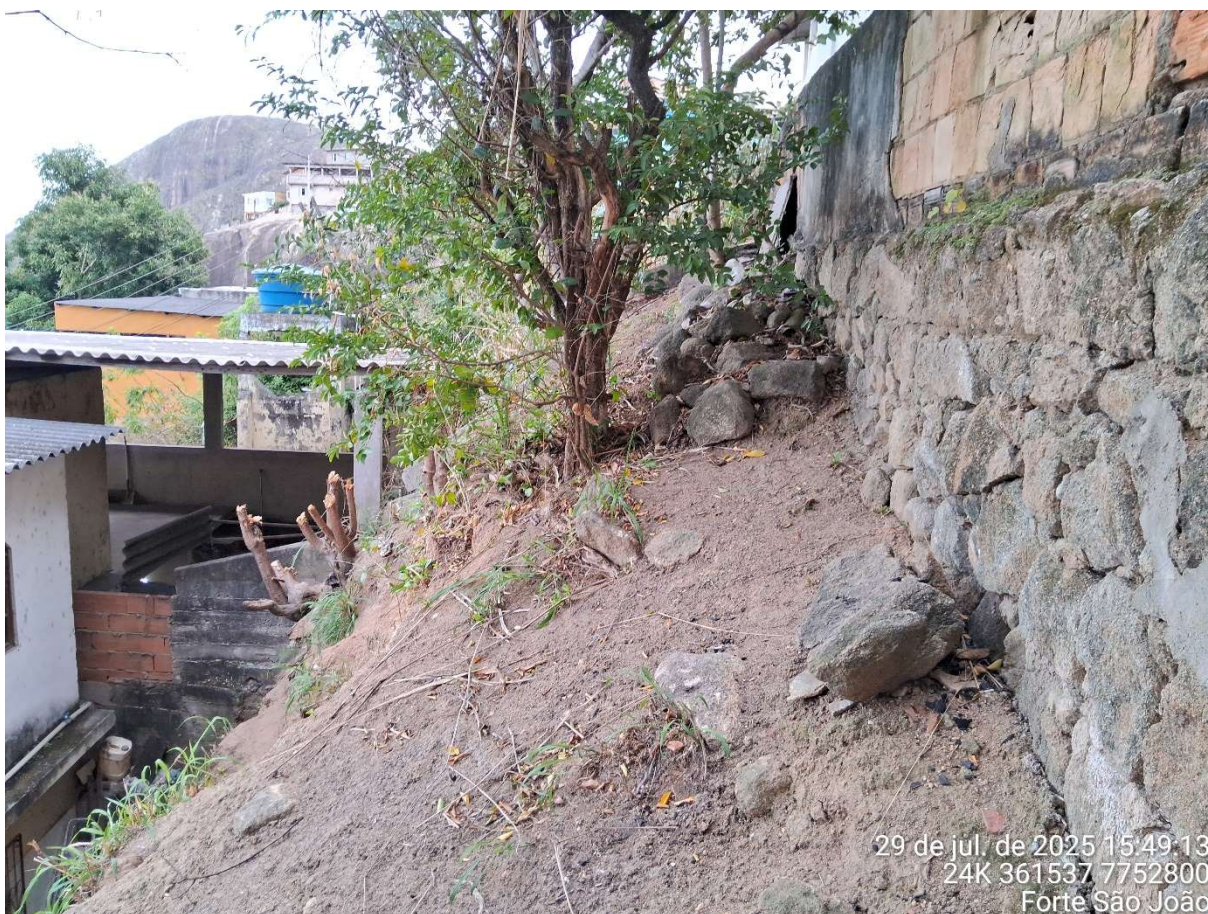
Nesta recente vistoria foram identificados na crista do talude, grande quantidade de blocos e fragmentos de rocha de pequeno porte, soltos, dispersos ou concentrados, trincas e degraus de abatimento do solo, indicando que novos deslizamentos e quedas de blocos poderão ocorrer a qualquer tempo, provavelmente, durante um período chuvoso, podendo provocar danos e prejuízos ao imóvel situado na cota inferior, residência da Sra. Camila Borges.

Imagem 7. Crista do talude onde se observam blocos e fragmentos de rocha de pequeno porte, soltos, dispersos e ou concentrados.

- Remoção imediata dos blocos rochosos dispostos na crista do talude;
- Realização de obras contenção e drenagem do talude;
- O monitoramento permanente do talude, intensificado nos períodos chuvosos, até a implementação das obras de contenção.

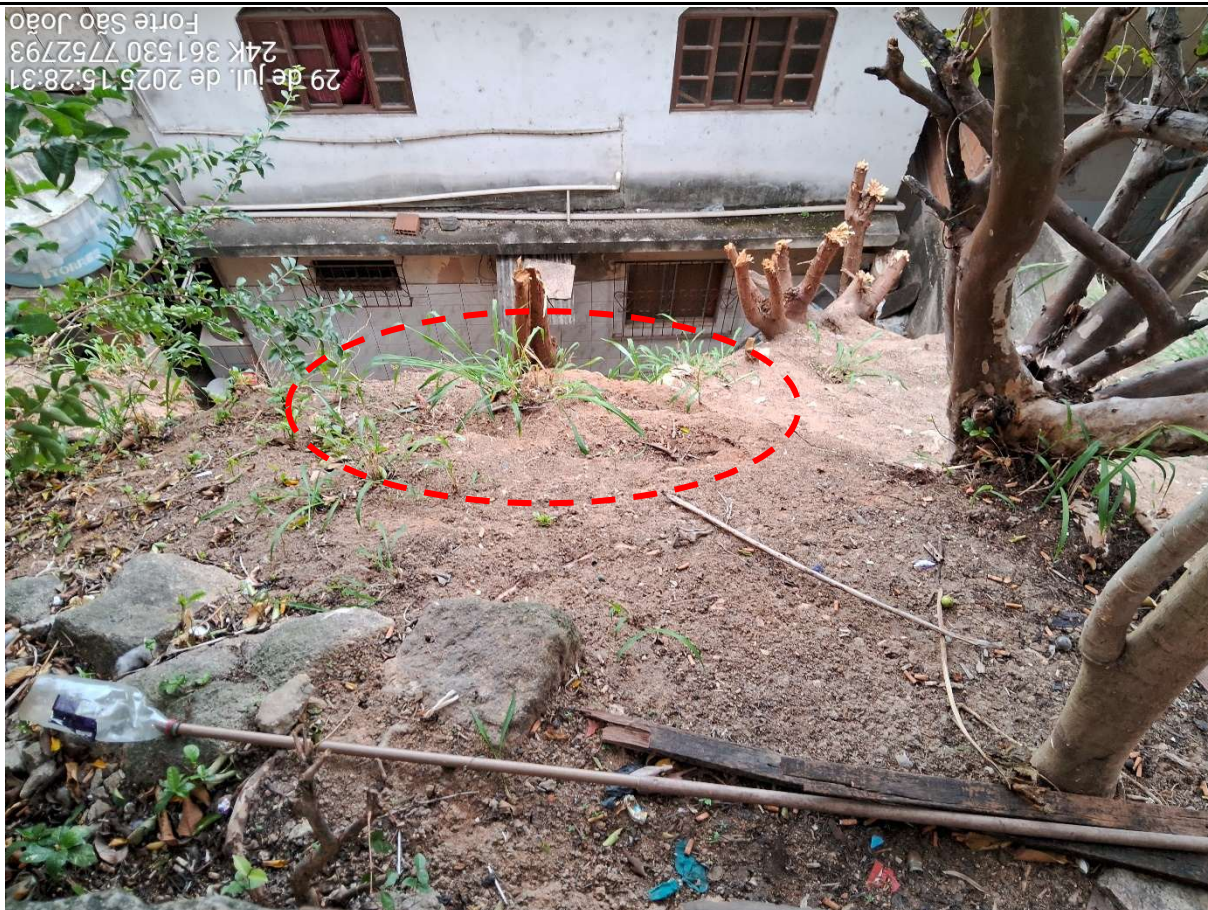
Imagem 8. Pequenos degraus de abatimento na crista do talude (no detalhe).

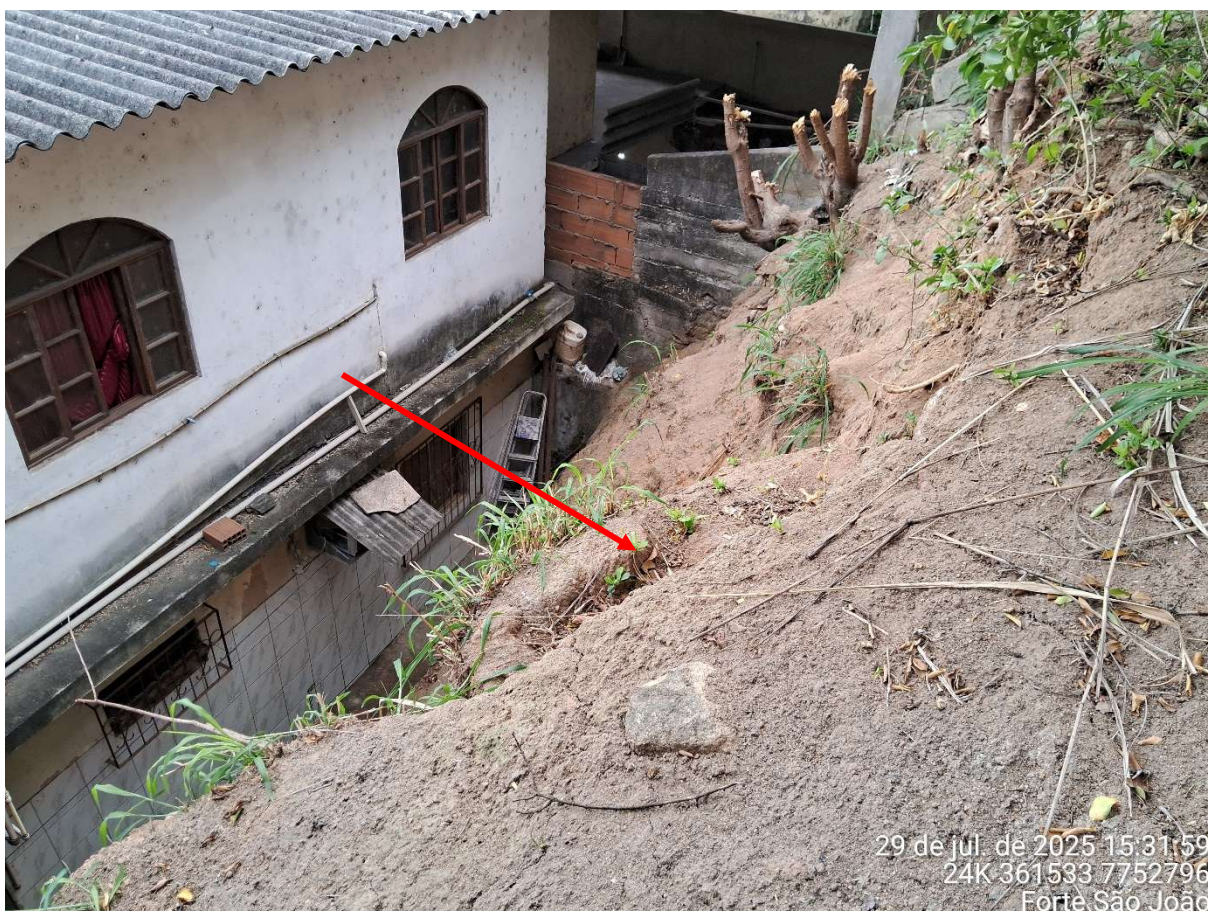
Imagem 9. Degrau de abatimento e erosão observados no talude. À esquerda, fundos do imóvel da Sra. Camila Borges.

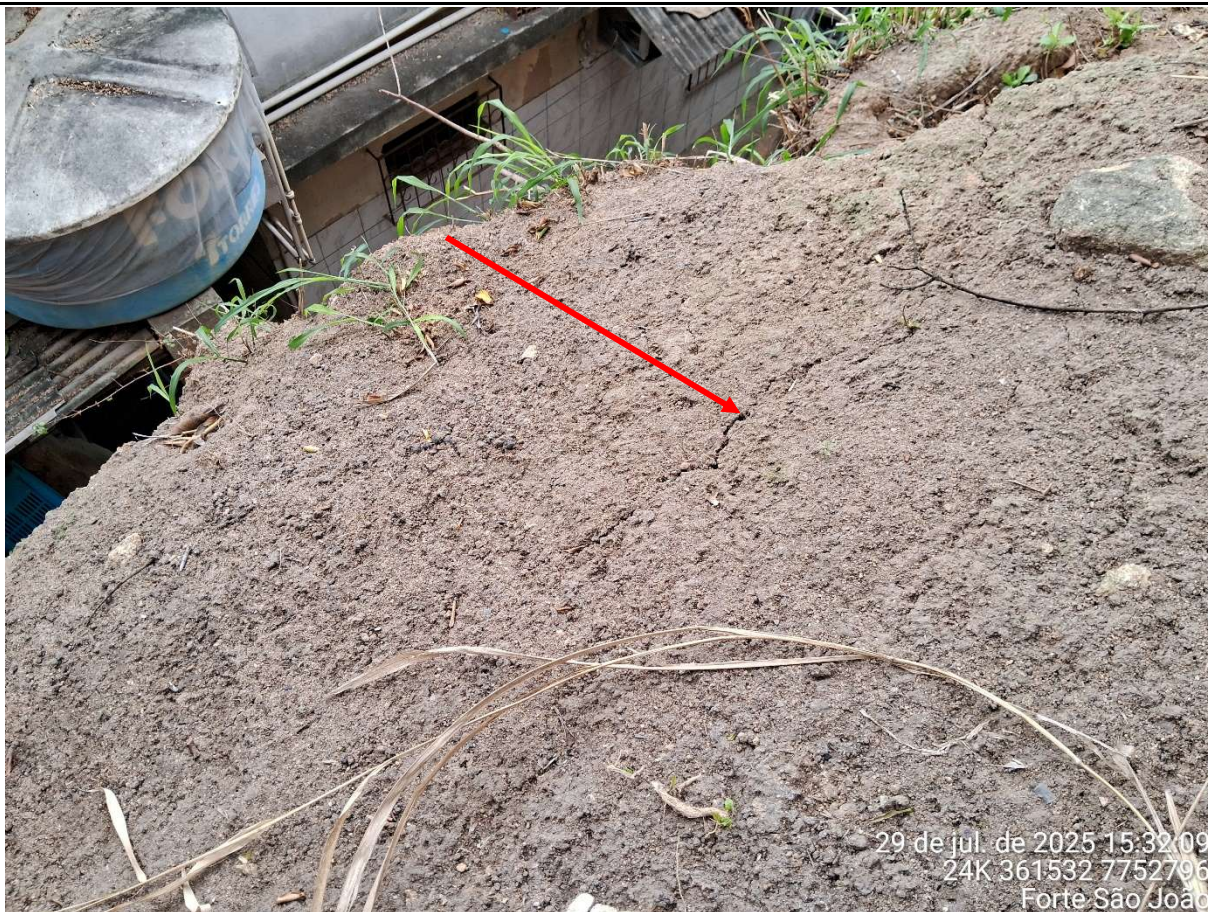
Imagem 10. Trinca observada na face do talude.

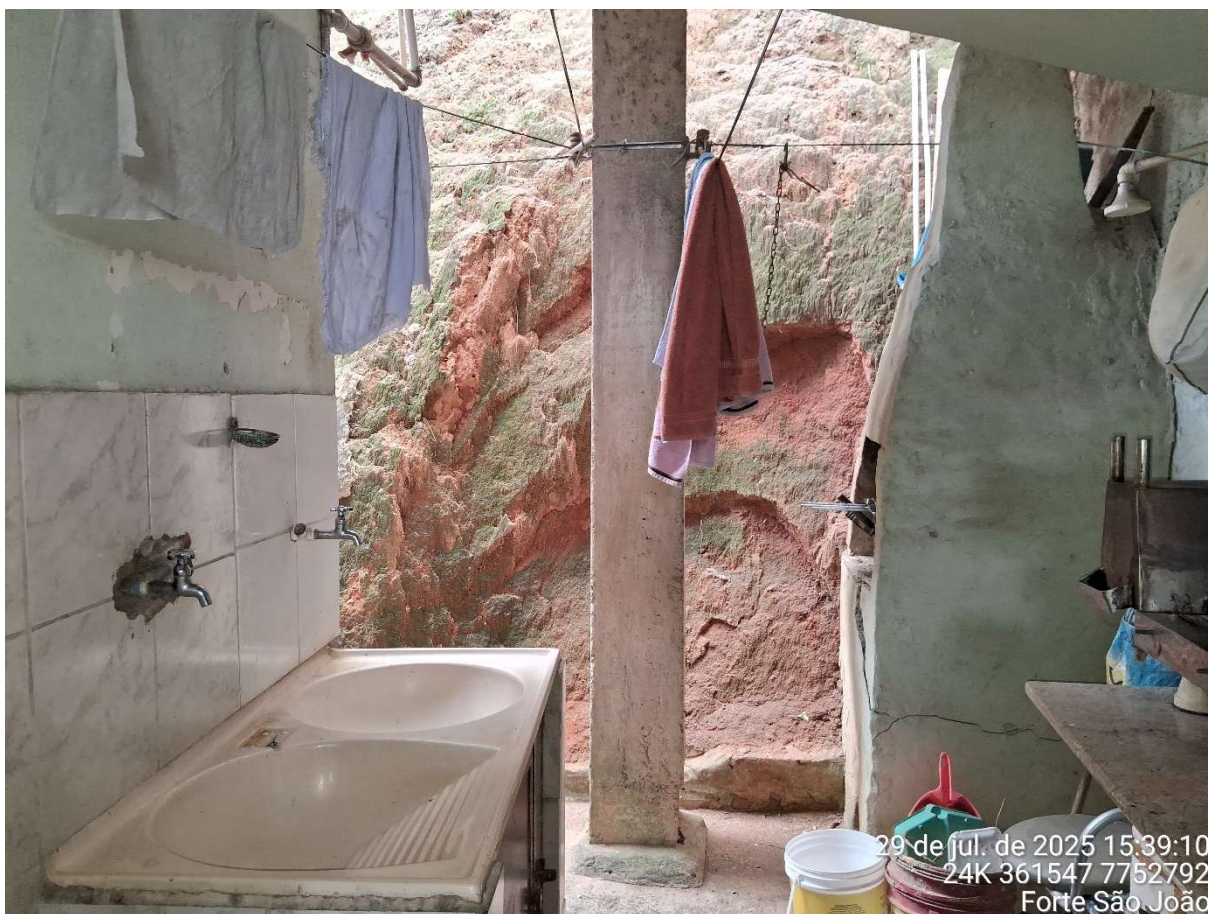
Importante ressaltar que o talude apresenta histórico de pequenos deslizamentos de terra, normalmente ocorridos em períodos chuvosos, causando obstrução da área de serviço do imóvel da

Imagem 11. Cicatrizes de pequenos deslizamentos ocorridos na face do talude, observadas nos fundos do imóvel da Sra. Camila Borges.

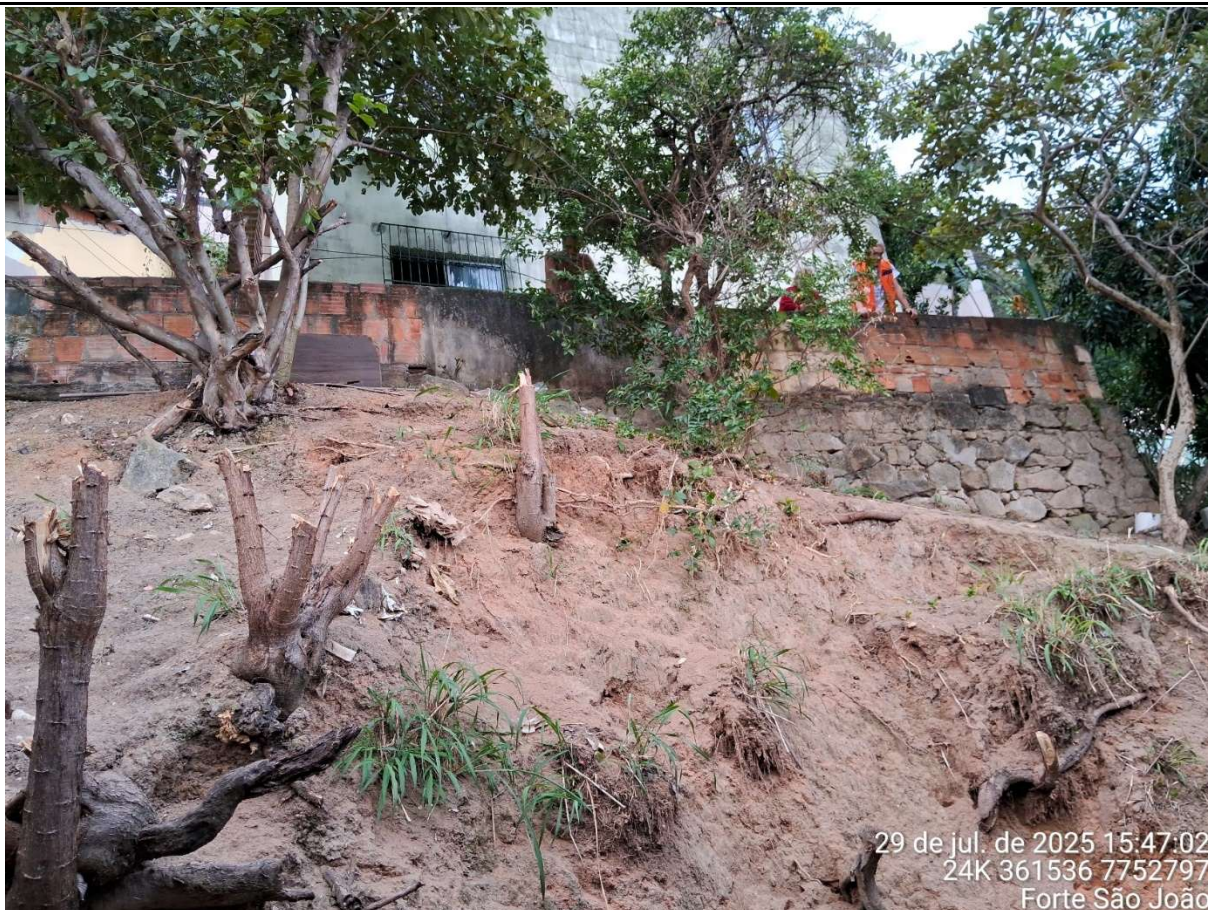
Imagem 12. Processo erosivo observado na face do talude. Acima, vista parcial do imóvel do Sr. Antônio Borges.

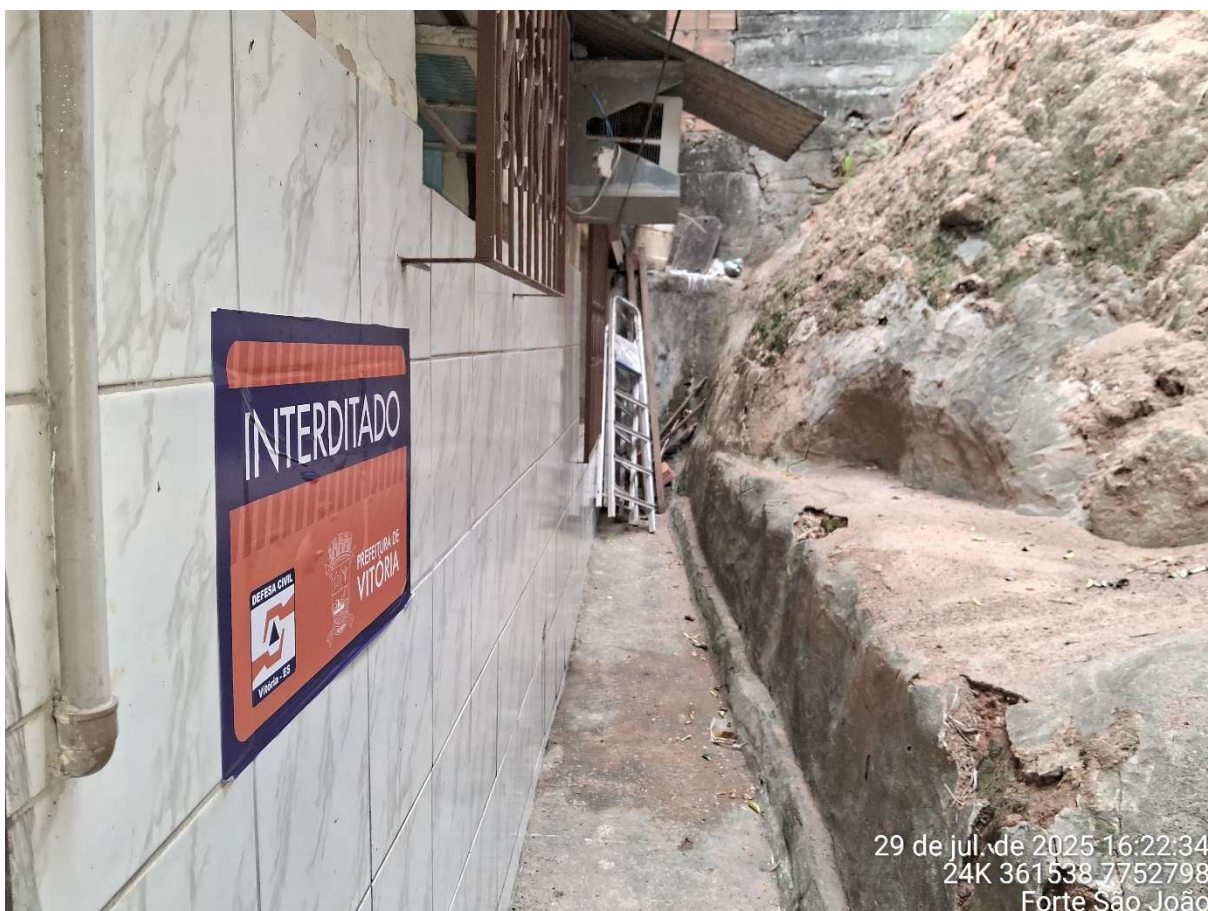
Imagem 13. Interdição parcial da área de serviço nos fundos do imóvel da Camila Borges.

A Defesa Civil **notificou** o Sr. Antônio Gatti (proprietário do imóvel na cota superior) e realizou a **interdição parcial** da área de serviços nos fundos do imóvel da Sra. Camila Borges.

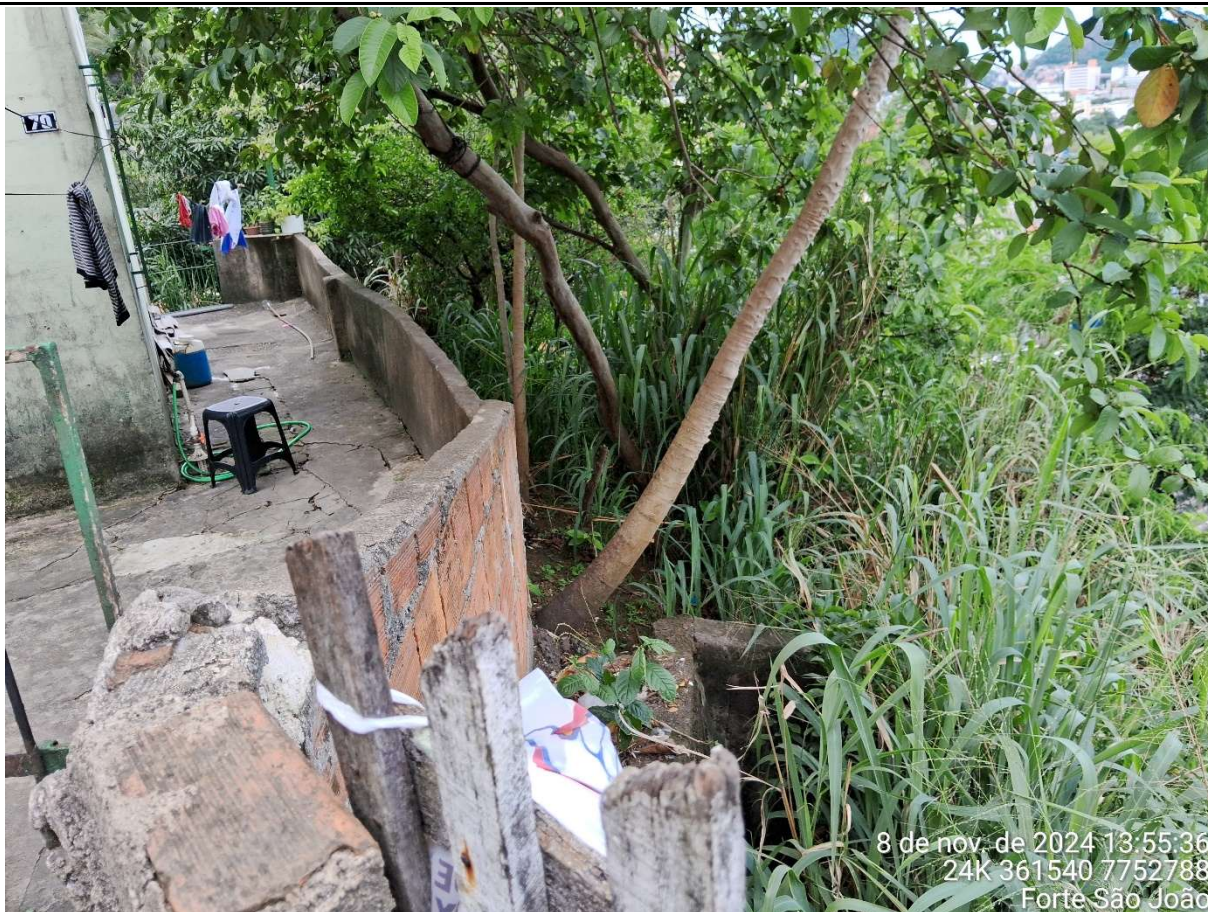
Imagem 14. Imagem do relatório 773/2024, mostrando como era a vegetação na crista do talude antes da capina e poda.

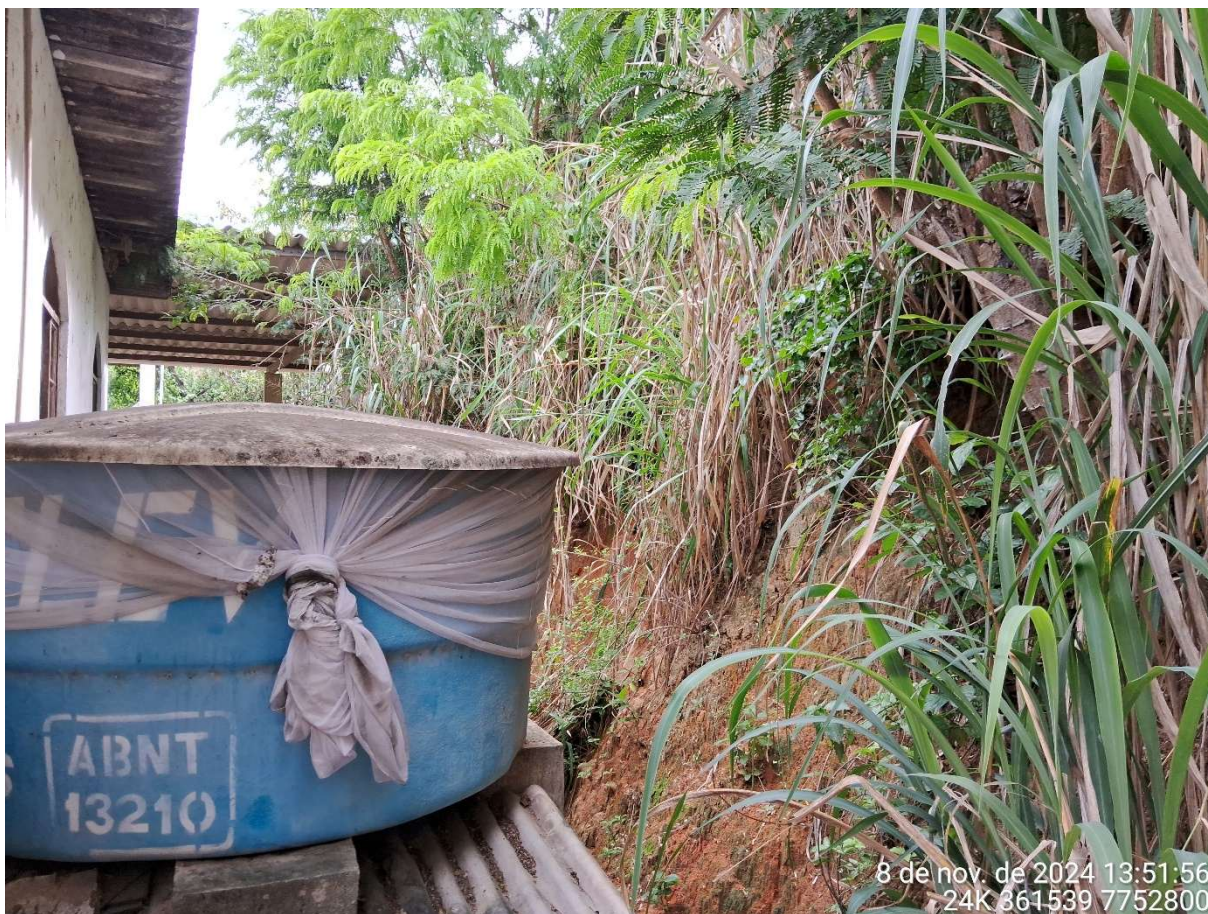
Imagem 15. Outra imagem do relatório 773/2024, mostrando a face do talude antes da capina e poda.

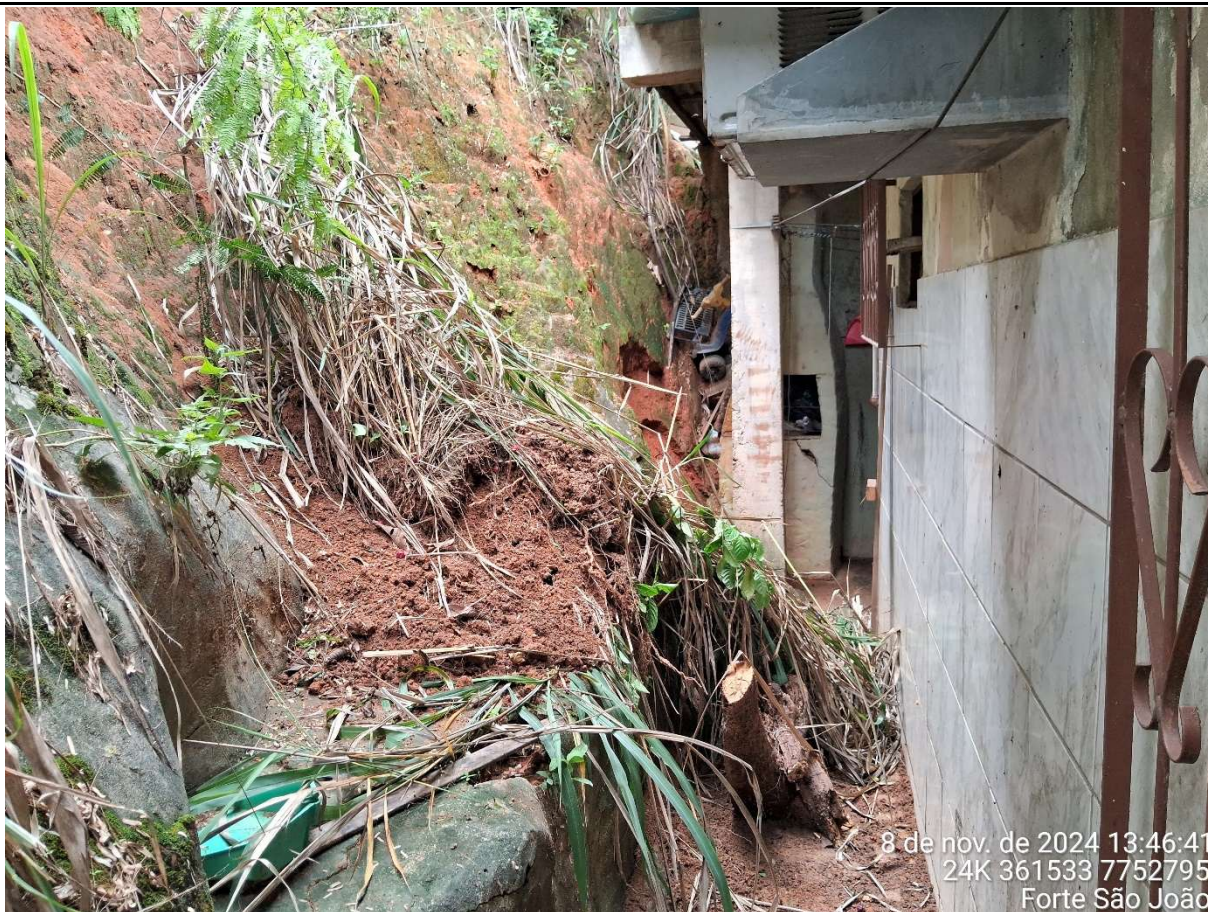
Imagem 16. Imagem do relatório 773/2024, mostrando deslizamento de terra que atingiu a área de serviço do imóvel da Sra. Camila Borges.
