**INDICAÇÃO N°..... /2026**

RELATÓRIO TÉCNICO DE VISTORIA

Nº: 1056/2025

## RELATÓRIO TÉCNICO DE VISTORIA

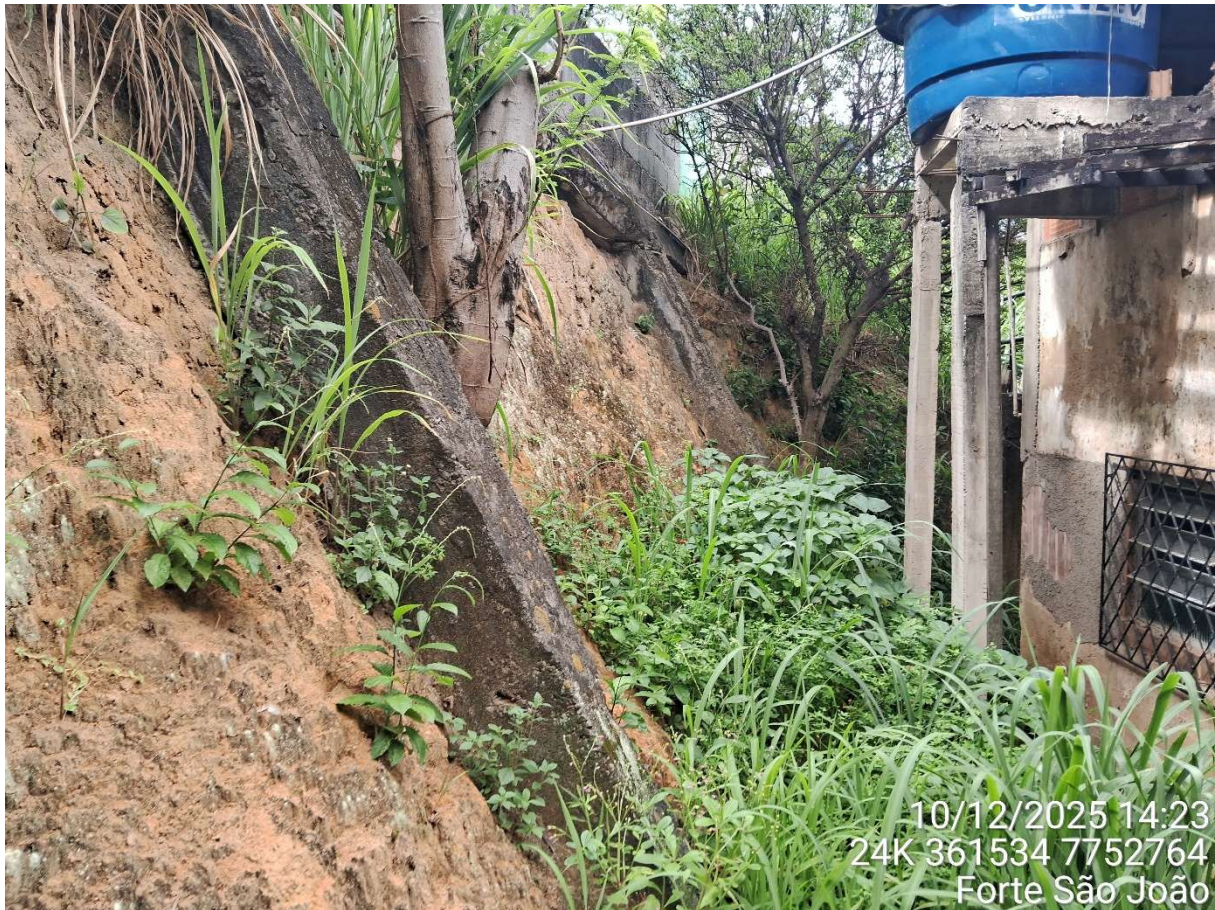
Durante a vistoria foi constatado que se trata de um talude de corte com inclinação acentuada, constituído por solo residual de coloração amarelada e textura de areno-argilosa. É importante ressaltar

que em sua totalidade, o talude possui dimensões consideráveis, com aproximadamente 20 metros de extensão.

Imagem 02 – talude localizado nos fundos do imóvel do Sr. João do Carmo Farias.

- Continuação das obras de contenção do talude de forma a contemplar a porção localizada na residência do Sr. João do Carmo Freitas;
- Obras de drenagens na porção a montante do imóvel de forma a redirecionar as águas pluviais, eliminando o fluxo direto sobre o talude e garantindo sua estabilidade;
- Supressão ou poda dos exemplares arbóreos inclinados;
- Monitoramento permanente, principalmente em períodos de chuvas intensas e/ou prolongadas.

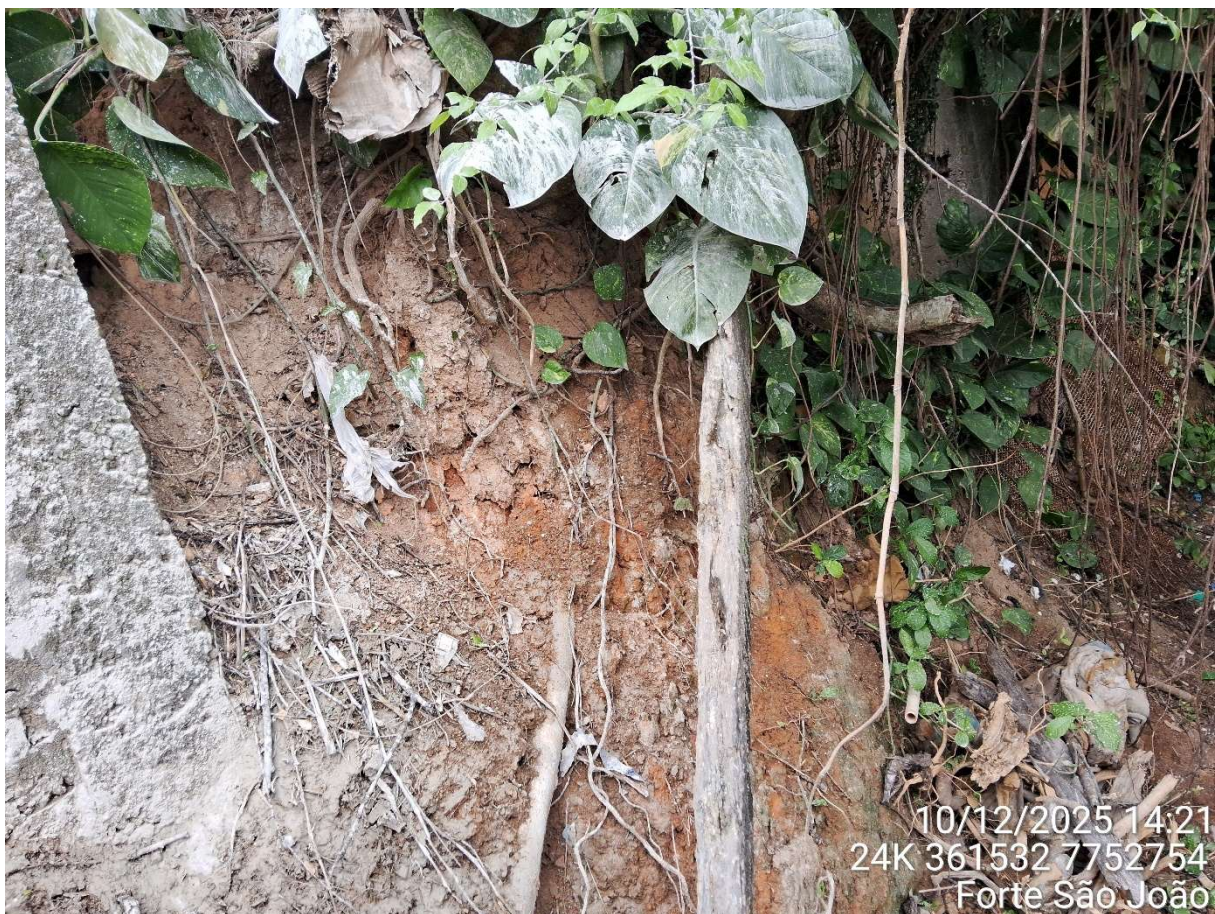
Constatou-se que o talude apresenta locais com processos erosivos já instalado, principalmente em sua crista, no contato com um muro de contenção construído há muitos anos. Na base do talude é possível notar o acúmulo de solo vindo de porções a montante e depositados neste local. A vegetação local é composta por arbustos, capim e exemplares arbóreos de tamanho pequeno a médio bastante inclinados.

Conclui-se que os processos erosivos neste segmento do talude têm como causa primária a drenagem pluvial inadequada das áreas a montante. Todo o escoamento superficial é direcionado para a propriedade do Sr. João, fato corroborado pelo próprio, que relata inundações recorrentes em sua residência durante eventos de chuva de maior intensidade.

Imagem 03 – Processos erosivos instalados no talude.

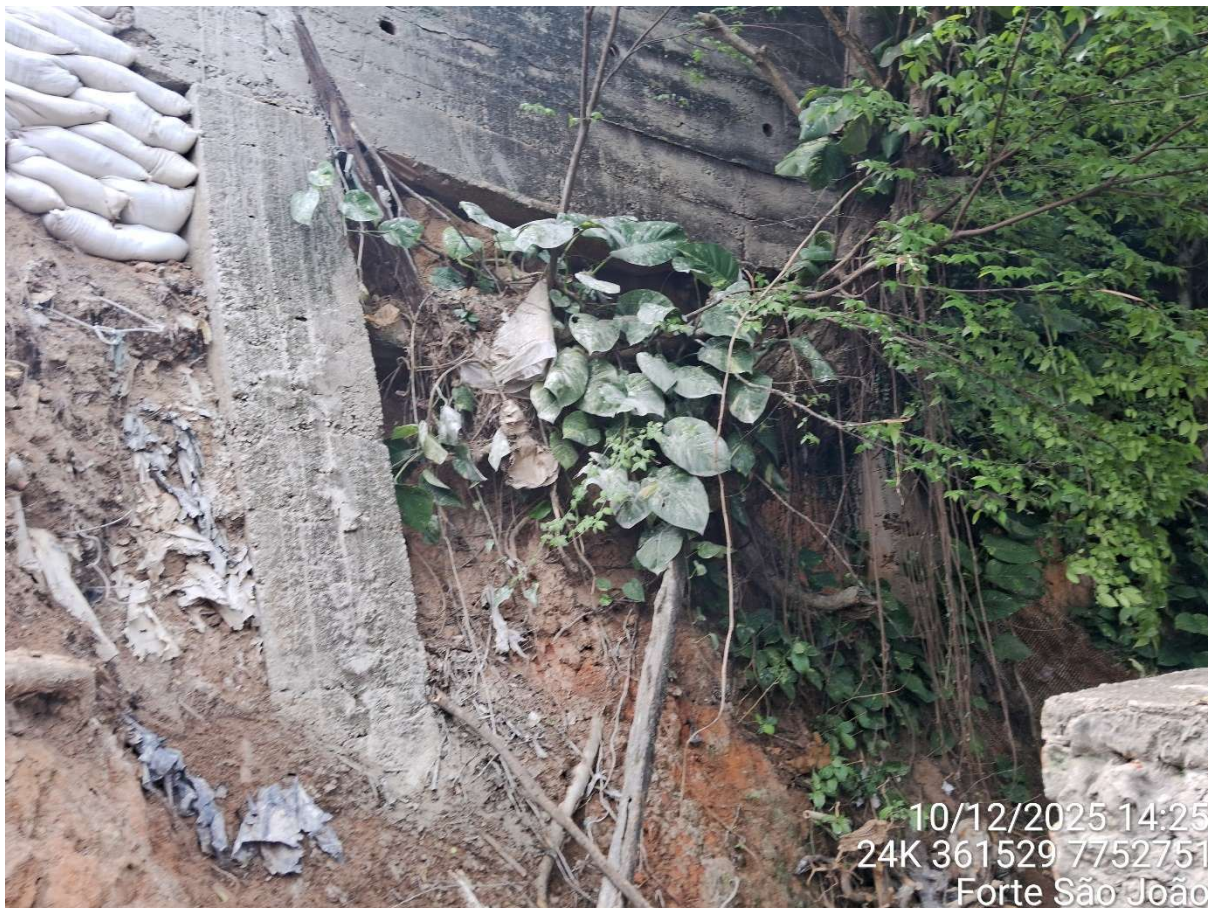
Imagem 04 – processos erosivos instalados na crista do talude, em contato com muro de contenção.

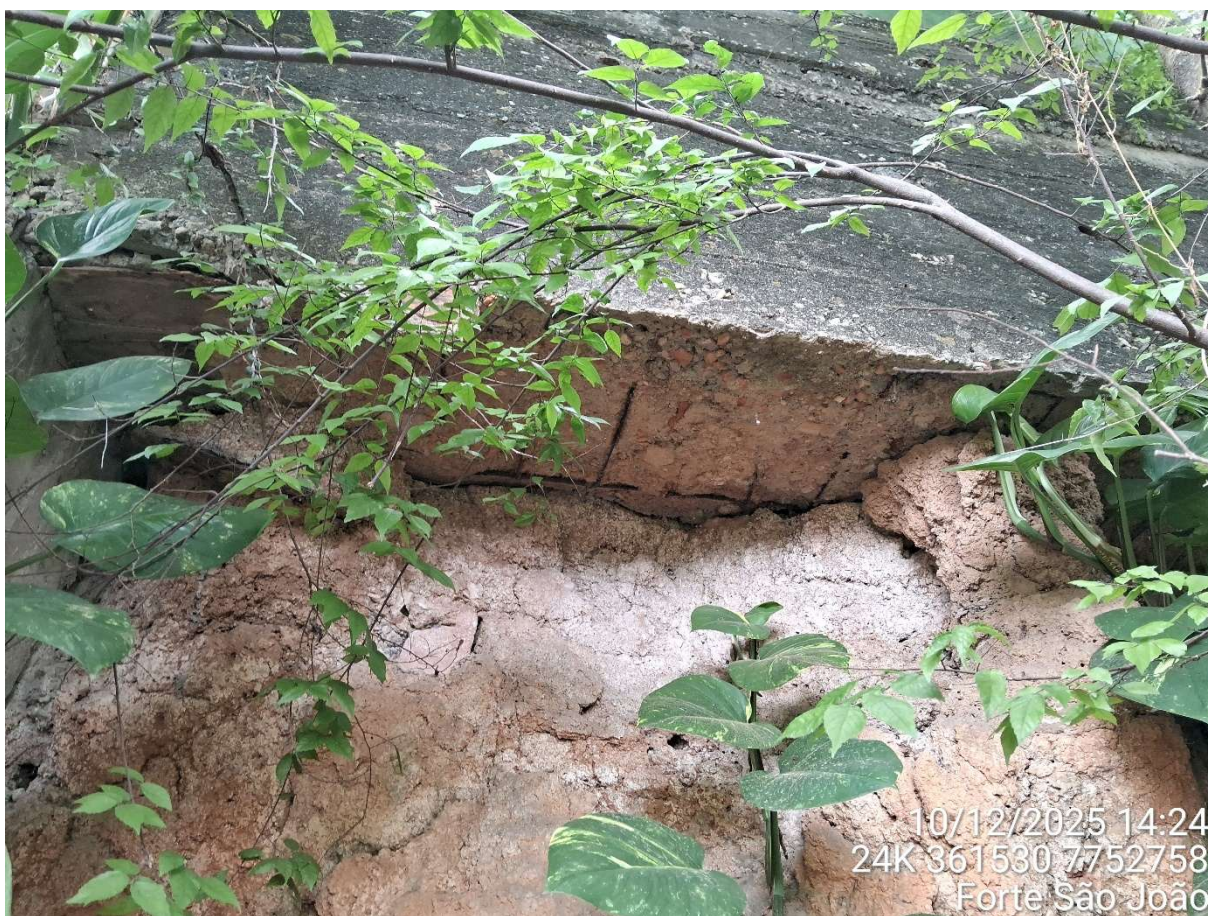
Imagem 05 – processos erosivos no contato com a base do muro de contenção, localizado a montante do imóvel do Sr. João.

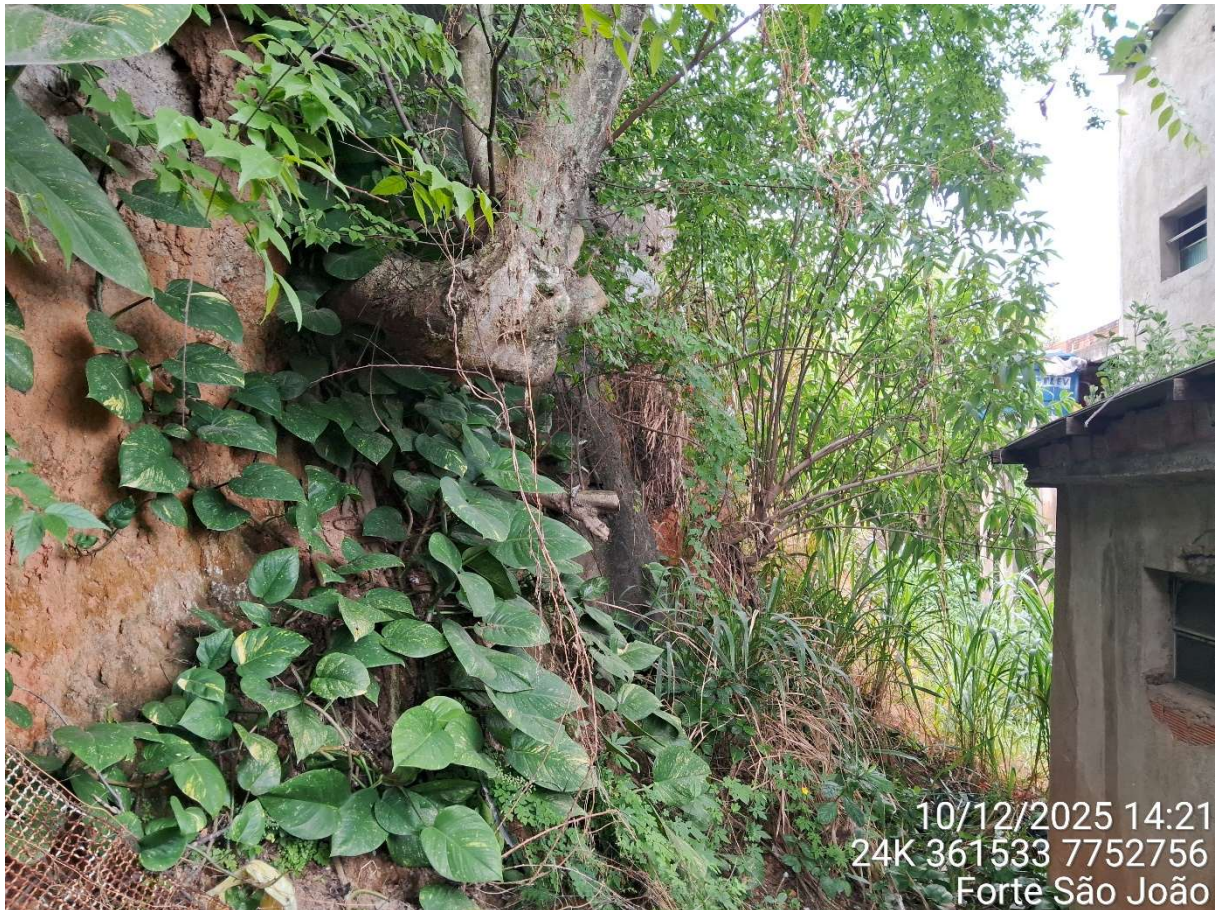
10/12/2025 14:21  
24K 361533 7752756  
Forte São João

Imagem 06– talude com detalhe para árvore inclinada.

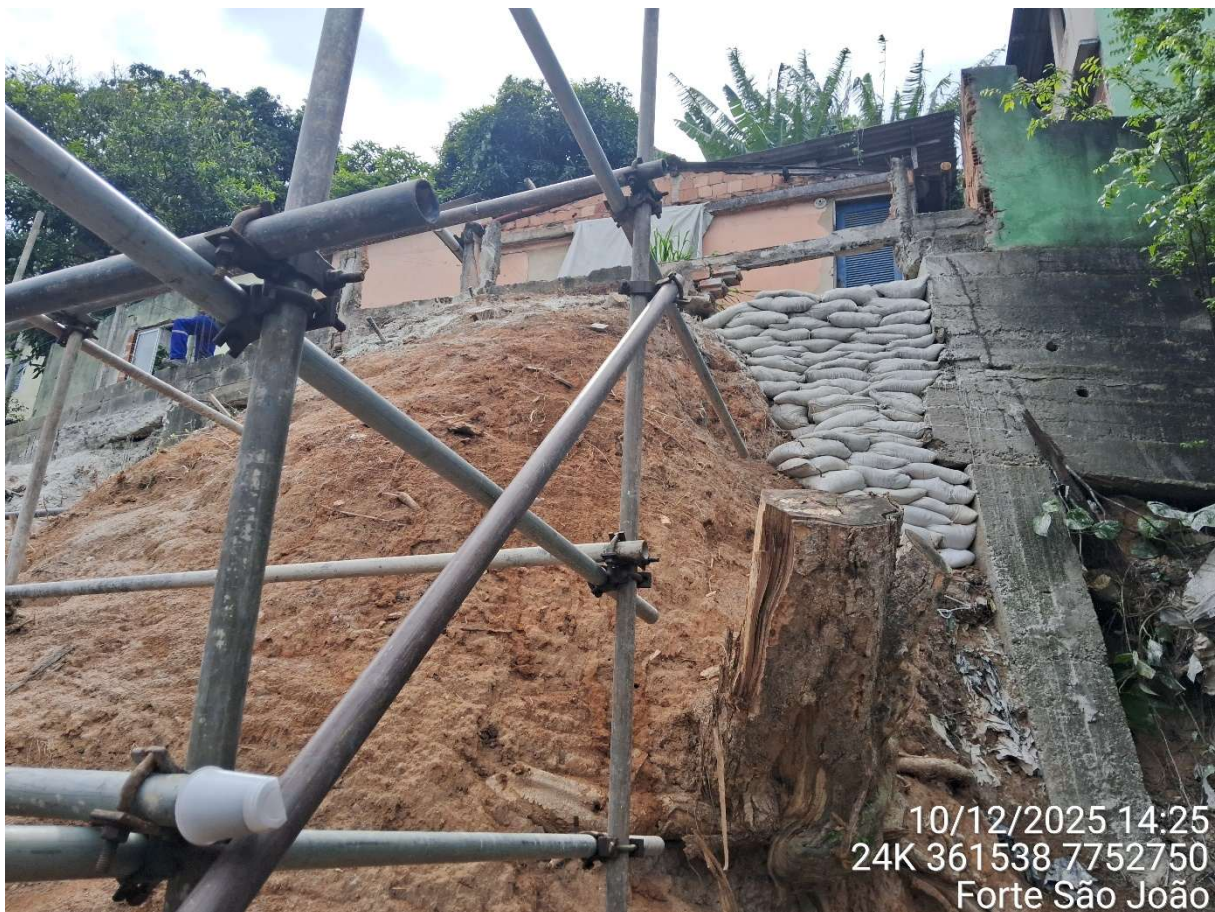
10/12/2025 14:25  
24K 361538 7752750  
Forte São João

No momento da vistoria foi observado que estava em andamento a execução de uma obra de contenção no local, contudo, verificou-se que esta intervenção não incluía a estabilização do talude na porção referente à residência do Sr. João.

Imagem 07 – Vista para porção do talude onde está sendo realizada obras de contenção.

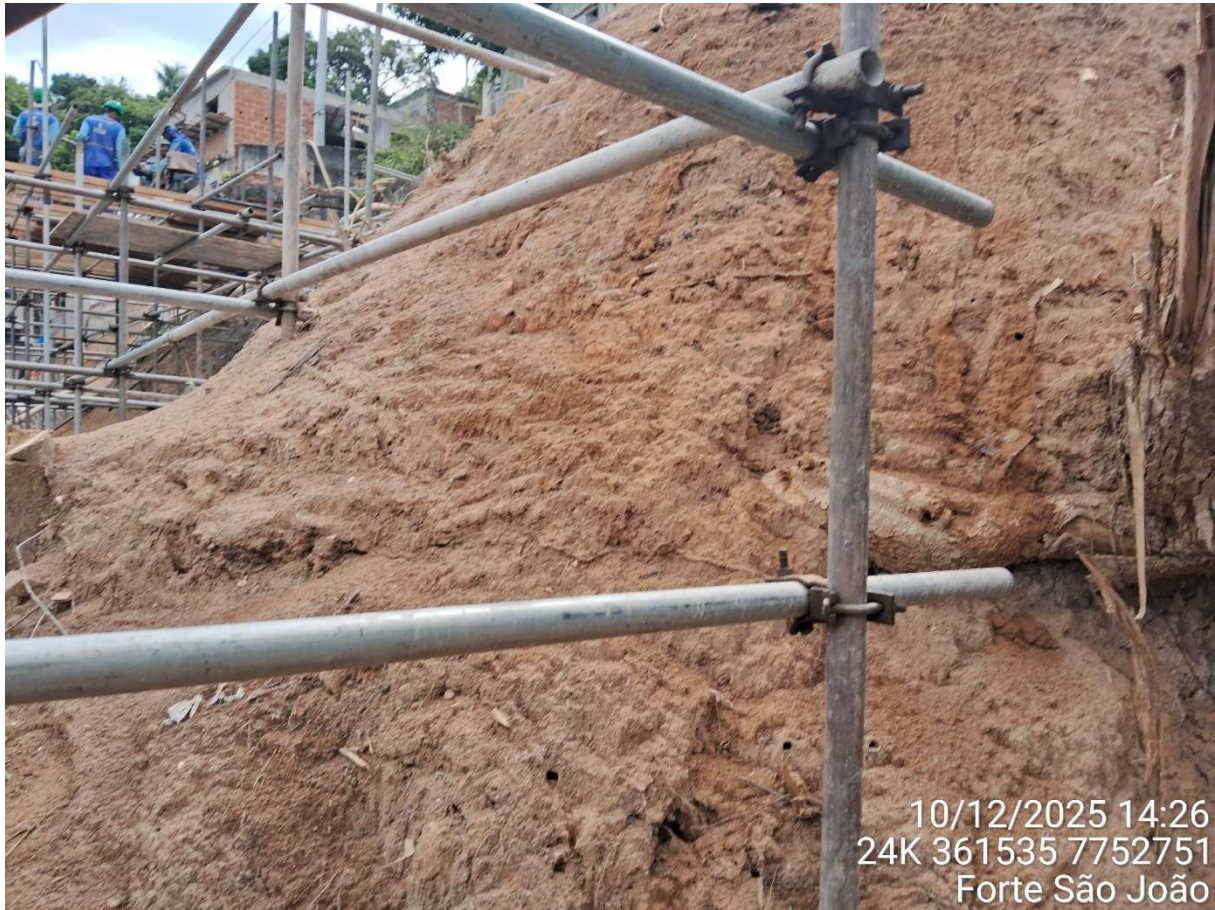
10/12/2025 14:26  
24K 361535 7752751  
Forte São João

Imagem 08 – Vista para obras de contenção em andamento no talude.
